# Projet de suivi citoyen du BIP dans le département du Mfoundi (Région du Centre)

**RAPPORT INTERMEDIAIRE PRESENTE AU  
COMITE DEPARTEMENTAL DE SUIVI DU BIP DU MFOUNDI,  
LE 09 JANVIER 2013**

# REUNION DU COMITE DEPARTEMENTAL DE SUIVI DU BIP DANS LE MFOUNDI

## CONTRIBUTION DE LA DYNAMIQUE MONDIALE DES JEUNES (DMJ)

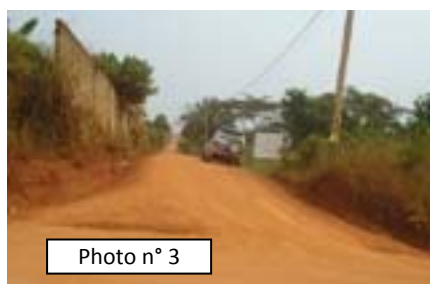
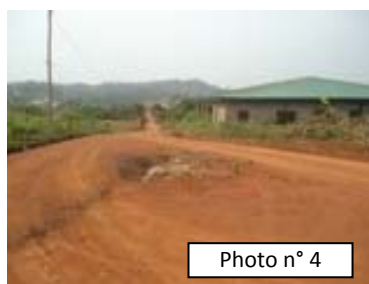
Réhabilitation de pont sur le tronçon Dispensaire Messassi-Nyom 1 (18/12/12) : Dallot bicouche réalisé, Remblage et compactage en cours

Réhabilitation de la piste première entrée après le pont-Entrée avant Elite School Carrefour Ngoume (18/12/12) : Rigoles creusées, latérite posée sur l'assiette

8.	Réhabilitation de la piste première entrée après le pont-Entrée avant Elite School Carrefour Ngoume (Nyom 1, 3 km)	18/12/12	<ul style="list-style-type: none"><li>• Rigoles creusées</li><li>• Latérite posée sur la couche de roulement</li></ul>		3-4

9.	Réhabilitation de pont sur le tronçon Dispensaire Messassi-Nyom 1	18/09/12 80% selon l'Ingénieur de suivi	<ul style="list-style-type: none"> <li>Dallot bicouche réalisé</li> <li>Remblage et compactage en cours</li> </ul>		2
10.	Sous préfecture YDE 1: Construction		<ul style="list-style-type: none"> <li>Non visité</li> </ul>		
11.	Travaux de réhabilitation d'une route sis au quartier NKOLO IV-NGOULZAMBA		<ul style="list-style-type: none"> <li>Non retrouvé</li> </ul>		
12.	YAOUNDE I: Construction résidence du sous-préfet		<ul style="list-style-type: none"> <li>Non visité</li> </ul>

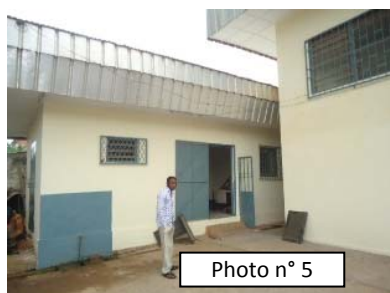
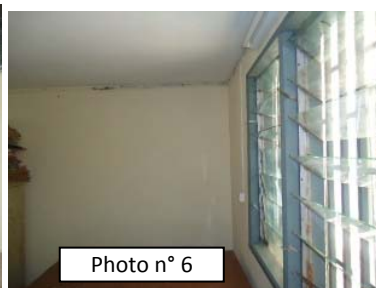
Réhabilitation CSPLI (07/08/12) : Peinture renouvelée, Chéneaux recouverts d'un isolant, Caniveaux en cours.

N°	Projet	Dernière visite + taux	Niveau de réalisation	Observations	Réf photo
1.	Réhabilitation CSPLI	07/08/12	<ul style="list-style-type: none"> <li>Peinture renouvelée.</li> <li>Chéneaux recouverts d'un isolant.</li> <li>Caniveaux en cours.</li> </ul>	1. Pas de plaque de signalisation du chantier.	5-6
2.	Projet d'aménagement de forte pentes (descente tabernacle du Golfe) dans les quartiers Mbankolo et Obobogo à Yaoundé	17/12/12	<ul style="list-style-type: none"> <li>Caniveaux coulés en partie</li> <li>Aménagement de la couche de roulement non terminé</li> </ul>	1. Coulage s'effritant par endroit sur le caniveau 2. Dessus des caniveaux non homogène	7-8-9

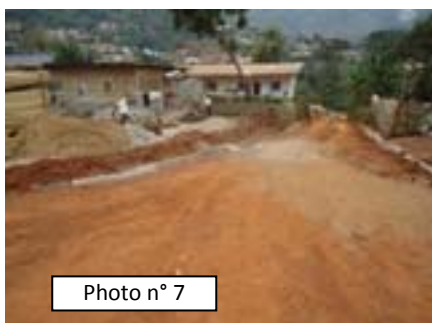
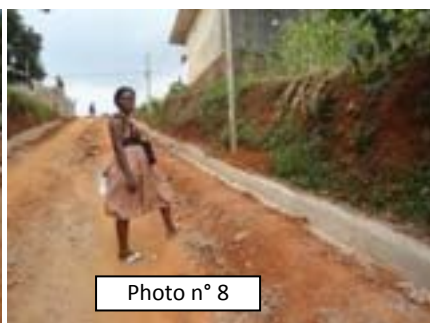
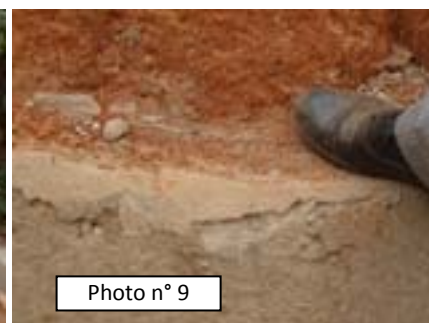
Projet d'aménagement de forte pentes (descente tabernacle du Golfe) dans les quartiers Mbankolo et Obobogo à Yaoundé (17/12/12) : Dessus des caniveaux non homogène à Mbankolo, Coulage s'effritant par endroit sur le caniveau

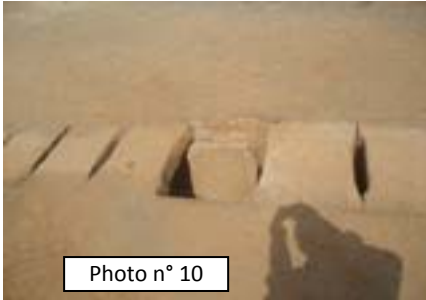
Photo n° 10

Aménagement d'un tronçon de route au quartier EFOULAN, Entrée face FIESTA (19/12/12) : Quelques Dallettes cassées sur 1 tranchée, Portion de caniveau non coulé, Rigole fendillée par endroit

N°	Projet	Dernière visite + taux	Niveau de réalisation	Observations	Réf photo
1.	Aménagement d'un tronçon de route au quartier EFOULAN (Entrée face FIESTA)	19/12/12	<ul style="list-style-type: none"> <li>Gravillonnage effectué</li> </ul>	1. Dalles cassées à deux endroits 2. Portion de caniveau non coulé 3. Rigole fendillée par endroit	10-11-12

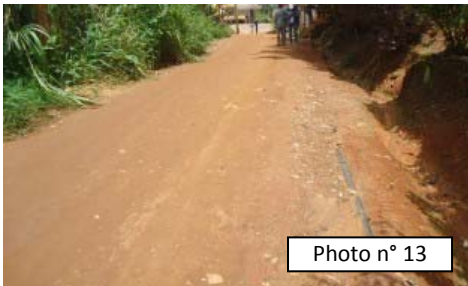
Photo n° 13

Aménagement de fortes pentes au quartier Mbankolo et Obogogo (20/09/12) : Travaux de dégagement effectués à Obogogo

2.	Aménagement de fortes pentes au quartier Mbankolo et Obogogo	19/12/12	<ul style="list-style-type: none"> <li>Travaux de dégagement effectués</li> </ul>		13

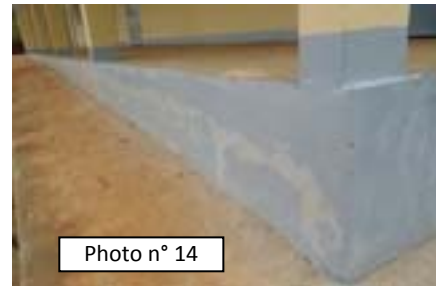
Photo n° 14

CES d'Ahala : Construction de deux salles de classe (18/12/12, 100%) : Trous d'aération du plafond percés.

3.	CES D'AHALA: CONSTRUCTION 02 SALLES DE CLASSE	18/12/12 100%	<ul style="list-style-type: none"> <li>Travaux terminés</li> </ul>	1. Pas de plaque de signalisation	14

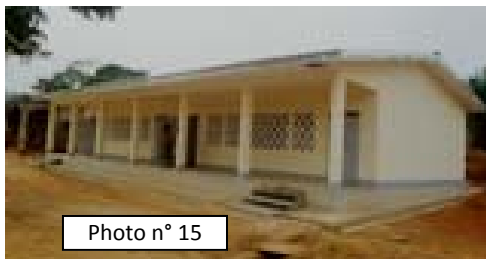
Photo n° 15

CETIC D'AFANOYOA: CONSTRUCTION 02 SALLES DE CLASSE (18/09/12, 100%) : Peinture en dégradation sur les plinthes et fondation

4.	CETIC D'AFANOYOA: CONSTRUCTION 02 SALLES DE CLASSE	18/12/12 100%	<ul style="list-style-type: none"> <li>Finitions terminées</li> </ul>	1. Pas de plaque de signalisation 2. Peinture en dégradation sur les plinthes et fondation	15-16

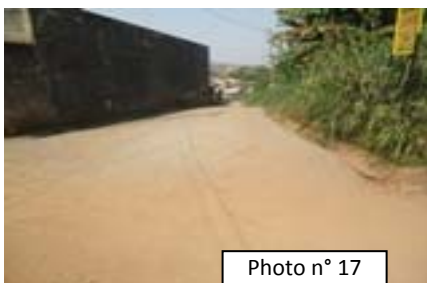
Photo n° 17

Travaux d'aménagement d'une route au Quartier Nkomo lieu dit Eldorado (19/12/12) : 324 ml de caniveaux coulés, gravillonnage effectué

2.	Travaux d'aménagement d'une route au Quartier Nkomo lieu dit Eldorado	19/12/12	• 324 ml de caniveaux coulés • Gravillonnage effectué		17
3.	Yaoundé IV (Kondengui) : réfection de la résidence du Sous-préfet.		• Non visité

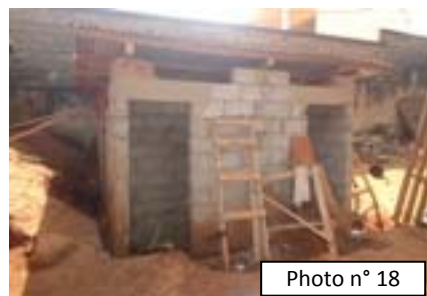
Photo n° 18

EM NKOMO 1 "A" : Construction d'un(e) Blocs Latrines (19/12/12) : Couverture posée, chaînage en cours, dallage plus bas que le niveau du sol

6.	EM NKOMO 1 "A" : Construction d'un(e) Blocs Latrines	19/12/12	• Couverture posée • Chaînage en cours • Finitions non faites	1. Pas de plaque de signalisation du chantier. 2. Dallage plus bas que le niveau du sol	18-19

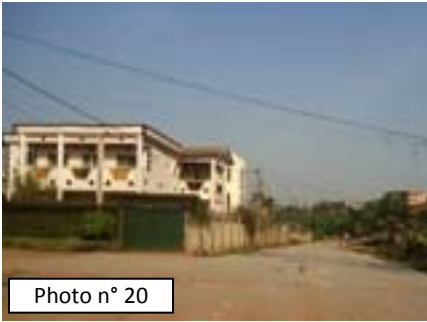
Photo n° 20  
Réhabilitation d'un tronçon de route au quartier MFADENA – Yaoundé (19/09/12) : Caniveaux coulés, gravillonnage effectué

2.	OBC YAOUNDE : POURSUITE DES TRAVAUX DE CONSTRUCTION		<ul style="list-style-type: none"> <li>Non visité</li> </ul>		
3.	Réhabilitation d'un tronçon de route au quartier MFADENA - Yaoundé	19/12/12	<ul style="list-style-type: none"> <li>Coulage des caniveaux terminé</li> <li>Gravillonnage effectué</li> </ul>	1. Pas de plaque de signalisation du chantier	20

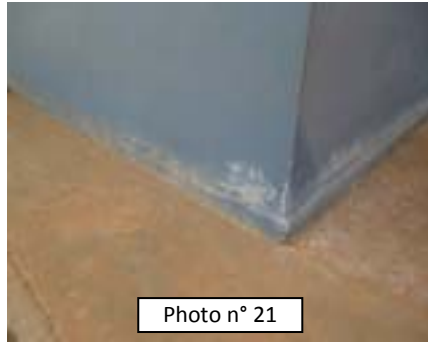
Photo n° 21

EM ESSOS 2 "A" : Construction d'un Bloc Maternel (19/12/12, 100%) : Peinture se décapant sur la plinthe et sur la fondation

6.	EM ESSOS 2 "A" : Construction d'un Bloc Maternel	19/12/12 100%	<ul style="list-style-type: none"> <li>Finitions terminées</li> </ul>	1. Battant de fenêtre décalé sur le bureau de gauche 2. Peinture se décapant sur la plinthe	21-22

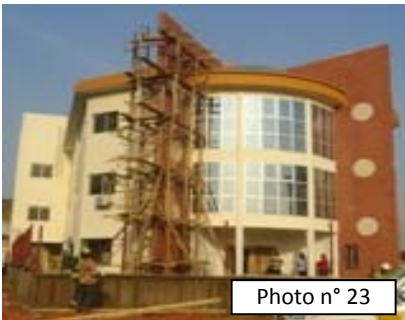
Photo n° 23

CMA de Mvog-ada : Travaux de construction (19/12/12)

N°	Projet	Dernière visite + taux	Niveau de réalisation	Observations	Réf photo
1.	CMA de Mvog-ada : Travaux de construction	19/12/12	<ul style="list-style-type: none"> <li>Clôture en bloc bétonné en cours</li> </ul>	1. Responsables absents, impossible d'entrer dans le chantier	23

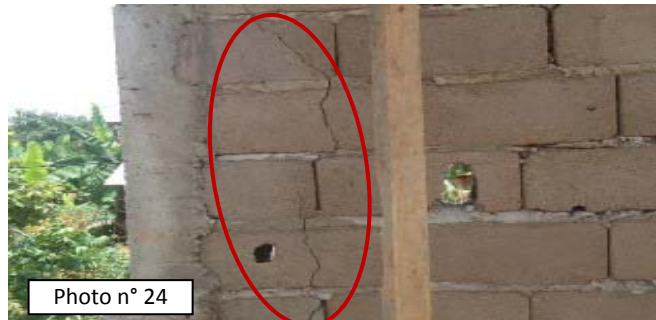
Photo n° 24

EM ESSOS MARCHÉ : Construction d'un Bloc Maternel (19/12/12, 70%) : Fissurations sur le mur externe droit

7.	EM ESSOS MARCHE : Construction d'un Bloc Maternel	19/09/12 70%	<ul style="list-style-type: none"> <li>Couverture posée</li> <li>Dallage du sol en cours</li> </ul>	1. Fissuration sur le mur externe droit	24

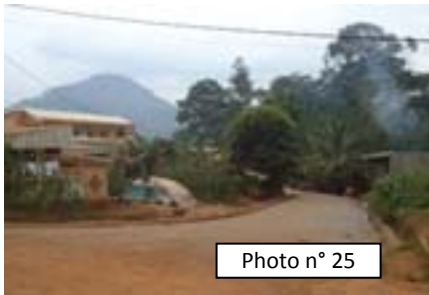
Photo n° 25

Bretelle carrefour du chef - contour arrière FONDATION CSEBI – MENDONG (17/12/12) : Gravillonnage effectué

N°	Projet	Dernière visite + taux	Niveau de réalisation	Observations	Réf photo
1.	Bretelle carrefour du chef - contour arrière FONDATION CSEBI - MENDONG	17/12/12	<ul style="list-style-type: none"> <li>Caniveaux coulés</li> <li>Gravillonnage effectué</li> </ul>	1. Dessus des caniveaux et de l'assiette non homogène	25

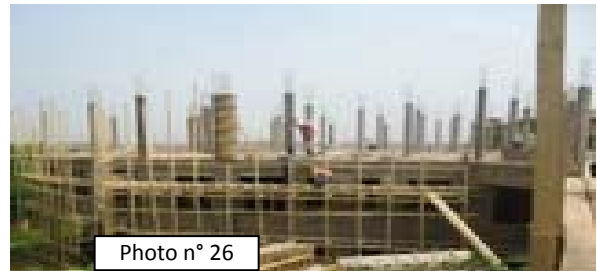
Photo n° 26

Construction d'une bibliothèque à l'ENSTP de Yaoundé (17/12/12) : Coulage des poteaux du 2° niveau en cours

3.	Construction d'une bibliothèque à l'ENSTP de Yaoundé	18/12/12 60% (Selon le Responsable des Infrastructures)	<ul style="list-style-type: none"> <li>Poteaux du 2° niveau en cours</li> </ul>		26

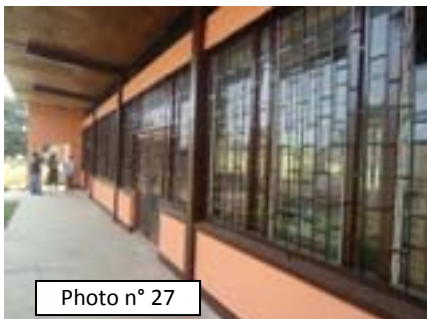
Photo n° 27

Réhabilitation des locaux (Bibliothèque) à l'ENSTP de Yaoundé (17/12/12) : Travaux en cours

7.	Réhabilitation des locaux à l'ENSTP de Yaoundé (Bibliothèque)	18/12/12 70% (Selon le Responsable des infrastructures)	<ul style="list-style-type: none"> <li>• Réhabilitation de l'électricité en cours</li> <li>• Raccords sur la couverture</li> <li>• Faux plafond intérieur remplacé</li> <li>• Etanchéité sur chéneaux en cours</li> <li>• Battants de portes remplacés</li> <li>• Peinture et finitions en cours</li> </ul>	1. Pas de plaque de signalisation du chantier	27

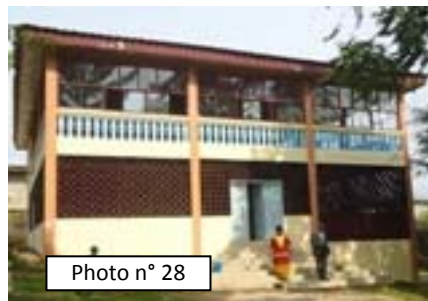
Photo n° 28

Réhabilitation du restaurant du Jardin Zoologique de Mvog Betsi (18/12/12) : Peinture refaite, carreaux renouvelés, faux plafond remplacé

8.	Réhabilitation du Jardin Zoologique de Mvog Betsi (Réfection du restaurant)	18/12/12	<ul style="list-style-type: none"> <li>• Faux plafond refait</li> <li>• Carreaux renouvelés</li> <li>• Peinture refaite</li> </ul>		28

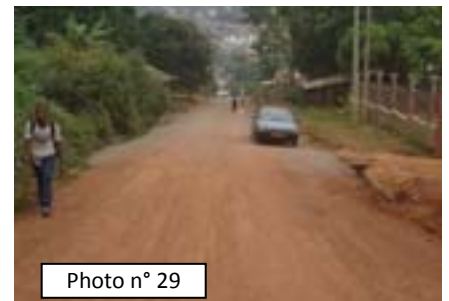
Photo n° 29

Travaux d'aménagement de la route Ecole les Dégourdi-Carrière de sable Fin -Eglise Catholique de Nsimbock (17/12/12) : Gravillonnage d'une portion, caniveaux sur une portion

10.	Travaux d'aménagement de la route Ecole les Dégourdi-Carrière de sable Fin (Dalot)-Eglise Catholique de Nsimbock	17/12/12	<ul style="list-style-type: none"> <li>• Caniveaux coulés en partie</li> <li>• Latérite posée en partie sur l'assiette</li> <li>• Gravillonnage partiel</li> </ul>	1. Dessus des caniveaux non homogène	29

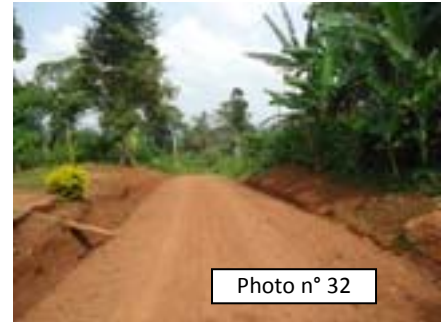
Photo n° 32

Route NKOLNKOUMOU-NKOL OMAN : Réhabilitation de la route (17/12/12) : Couche de roulement en latérite posée, Creusage des caniveaux terminé

3.	Route NKOLNKOUMOU-NKOL OMAN : Réhabilitation de la route	17/12/12	<ul style="list-style-type: none"> <li>• Couche de roulement en latérite posée</li> <li>• Creusage des caniveaux terminé</li> </ul>		32

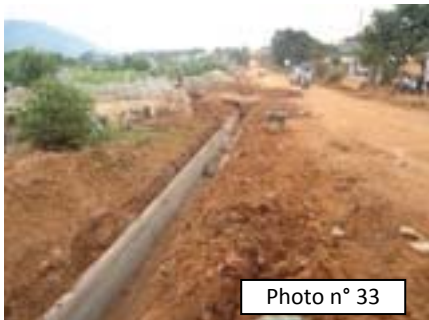
Photo n° 33

Travaux d'aménagement du tronçon de route Carrefour Camp Sonel OYOMABANG-NKOLAFEME (18/12/12) : Coulage des caniveaux en cours

4.	Travaux d'aménagement du tronçon de route Carrefour Camp Sonel OYOMABANG-NKOLAFEME	17/12/12	<ul style="list-style-type: none"> <li>• Coulage des caniveaux en cours sur une portion</li> </ul>		33

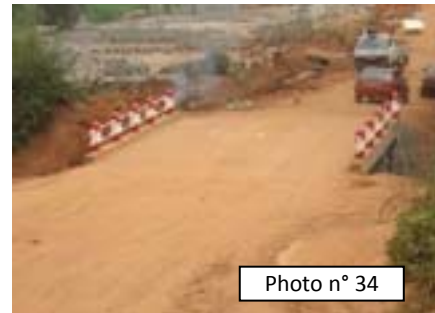
Photo n° 34

Travaux de construction d'un pont en béton armé sur la rivière AFEME et aménagement des accès route Carrefour Camp Sonel OYOMABANG-NKOLAFEME (18/12/12) : Pont déjà ouvert aux usagers

5.	Travaux de construction d'un pont en béton armé sur la rivière AFEME et aménagement des accès route Carrefour Camp Sonel OYOMABANG-NKOLAFEME	18/12/12	<ul style="list-style-type: none"> <li>• Travaux achevés</li> </ul>		34
